Василь ФЕСЮК, Андрій СЛЮСАРЧУК

ГЕОЕКОЛОГІЧНИЙ СТАН БАСЕЙНУ Р. ОКОНКА ТА ЙОГО ОПТИМІЗАЦІЯ

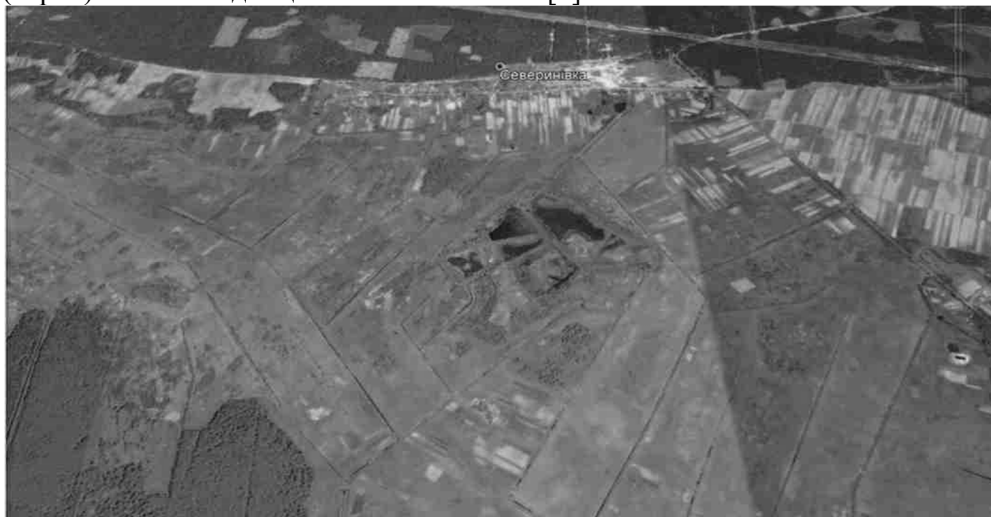
Рис. 4. Космічний знімок частини Оконської ОС на південь від с. Северинівка 6.08.2021 р. (за даними Google Earth)

Значний вплив на геоекологічний стан басену р. Оконка чинить також осушувальна меліорація. Як уже зазначалось вище, в межах басейну розміщуються дві осушувальні системи – Оконська та ОС КСП «Маневицький». Інвентаризація цих ОС давно не проводилась, різні частини систем, осушувальної мережі перебувають у власності різних організацій та установ, деякі у державній власності, деякі у комунальній, а окремі – у приватній. Нами виконана спроба оцінки стану осушувальних систем в басейні з використанням методів ДЗЗ (дистанційного зондування Землі). Розглянемо особливості використання земель в межах найбільшої з меліоративних систем – Оконської. Як видно з рис. 4, не всі землі системи використовуються ефективно: на південний схід від с. Северинівка осушувальні карти обробляються і використовуються, натомість на південь від села вони зайняті самосівом, заболочені і в с/г не використовуються. На знімку видно несанкціоновані сміттєзвалища в межах осушувальної системи. Вони чітко діагностуються за зернистою структурою і білим кольором, розміщуються за межами населених пунктів, поблизу доріг, на межі із ділянками, зайнятими самосівом деревних культур. Також на цьому знімку чітко видно стан каналів – вони зарослі рослинністю, не доглядаються.
